Tänkvärt om höghusbranden i London i juni 2017

Huset, som ligger i stadsdelen Kensington, är ca 70 m högt och omfattar 24 våningsplan. Branden i höghuset Grenfell Tower den 14 juni 2017 började i ett kylskåp och eskalerade till en lägenhetsbrand som sedan snabbt spred sig till fasaden och vidare in i övriga lägenheter. Den utvändiga beklädnaden var den drivande faktorn. 71 personer innebrändes och 223 personer överlevde katastrofen i London.

En officiell utredning har i dagarna släppts. I denna konstateras att den utvändiga beklädnaden - en aluminiumkompositpanel - bidrog till att branden fick ett snabbt förlopp. Utredningen visar också brister i byggprocessen.

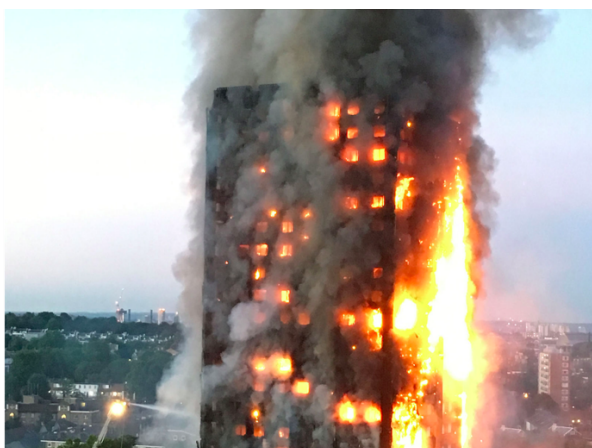
Den utvändiga beklädnaden bidrog till den snabba brandspridningen.

Panelbeklädningen består av aluminiumplåt och polyeten. Polyeten är ett plastmaterial som smälter vid onormalt hög temperatur. Ytterväggskonstruktionen är betong med utvändigt värmeisolering av PIR - ett högeffektivt isolermaterial. Utanpå isoleringen är aluminiumpanelen monterad, med en ventilerande luftspalt bakom.
